ブリーザーからのオイル吸込が引き起こす諸問題(重要)

- ①ターボオイル洩れ誤診 ②カーボン堆積によるVGノズル作動不良エラーコード点灯

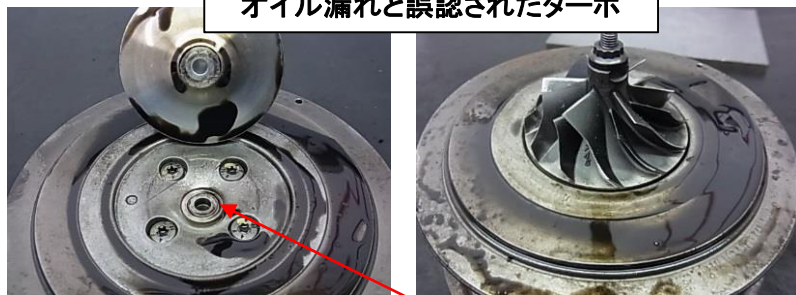
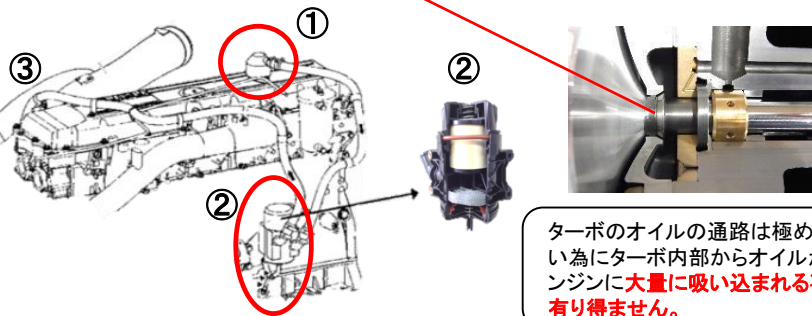
オイル吸い込み事例

オイル漏れと誤認されたターボ

ターボのオイルの通路は極めて細い為にターボ内部からオイルがエンジンに**大量に吸い込まれる事は有り得ません。**

オイルの分離が不十分だと、オイルがターボへと吸い込まれる。吸い込まれたオイルが、インタークーラーに溜り、溜まったオイルが一時にエンジンに吸い込まれると、エンジンの異常燃焼、エンジンオーバーランを引き起こし大破に至る。

**ターボ吸気入口付近が汚れ
吸気口にオイルが付着している
場合は要注意!**

VGSターボ搭載車輛におきまして、ブリーザーからのオイル吸込み、及びブローバイガス過多によるターボからのオイル漏れ(ターボ正常)、取り付け後、ブローバイガス燃焼でのVGノズル炭化物付着によるVGノズル動作不足(ターボ正常)が多発しています。ご注文前にエンジン側の点検をお願い致します。

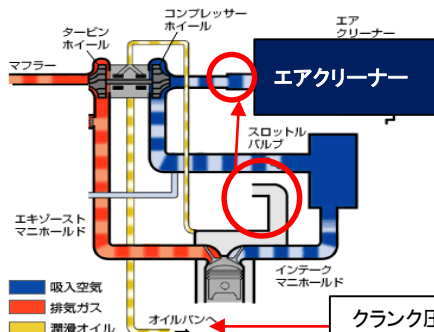
丸印のヘッドから出るブローバイガスは、エアクリナー手前に戻され、再度過給されエンジン内部に入り未燃焼状態でターボ排気側に送られ、結果カーボンの堆積となります。また、ブローバイ過多の車輛は下記クランク圧が高くなっているため、圧力がオイルドレインを通り、ターボセンサーハウジングに加わり、シール類が正常であってもオイルが漏れる要因となります。

- ①DPF(R)再生不良(再生プログラム異常、頻度が多い等)※エラーコードP2002点灯の場合あり。インジェクター等、燃料関連、再生プログラムの点検が必要。
- ②ブリーザーからのオイル吸い込み要因にてオイル成分が燃焼ガスに混じり、多量のスグが発生する。
オイルセパレーター、ブリーザーからのオイルミスト量の点検が必要。
※左記、オイル吸い込み事例参照
- ③インジェクター等の不良による燃焼不良。
インジェクター、ECUなどの燃料コントロール関連の点検が必要。
