ホンダ バモス・ゼット ターボベアリング焼き付不具合

販注1

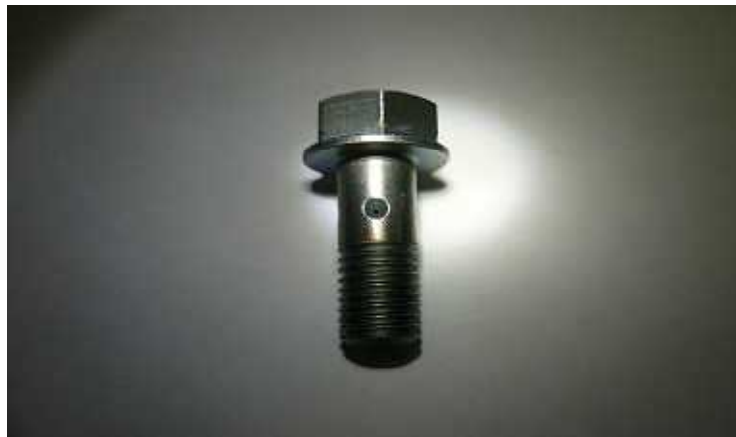
ユニオンボルト 純正 エンジン側メッシュ付、ターボ側オイル穴径0.6mm*4になっておりメッシュ及びオイル穴(小さ過ぎる)に塵が詰り、潤滑不良を起しベアリングの焼き付となります。

純正ユニオンボルト(エンジン側0.6mm*4) 写真1

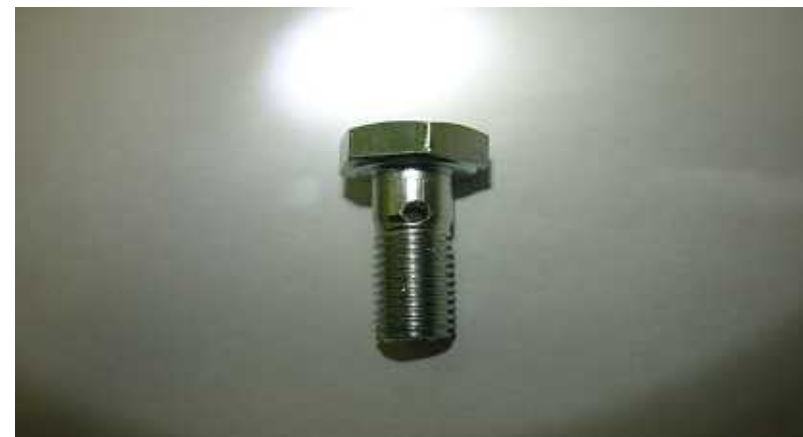
弊社付属ユニオンボルト(エンジン側2.0mm*2) 写真2

弊社付属のユニオンボルトはエンジン側はメッシュ廃止、ターボ側オイル穴径を2.0mm*2に拡大、変更してオイル供給を確保しています。(写真2)

弊社付属のユニオンボルト(エンジン側及びターボ側共)を必ずご使用して下さい。
