**三菱6M60系ターボチャージャー・タービンハウジング熱歪による
不具合多発情報** **ターボ品番 49187-01211**

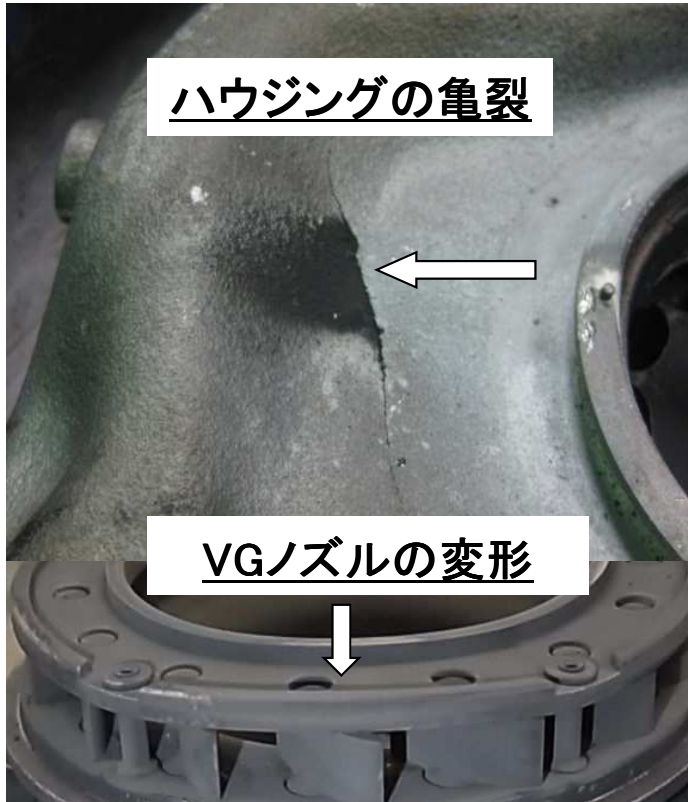
ハウジングの亀裂

三菱ふそう6M60に装着されているターボチャージャーでタービンハウジングが高温の為、歪み、亀裂の発生が多発しています。

左の写真のようなタービンハウジングの亀裂、熱変形により、VGノズルの作動不良を起し、加速不良やオーバーブーストの症状を発生させます。

エンジンの排気温度の異常上昇原因を確認し改善して下さい。短期間で同様不具合を繰り返す事があります。

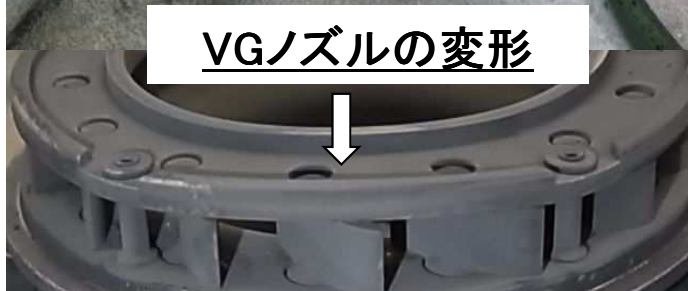
VGノズルの変形
