コマツ PC138 (128) US-2 ターボチャージャー ベアリング異常磨耗 『多発』

6208-81-8100 TD04

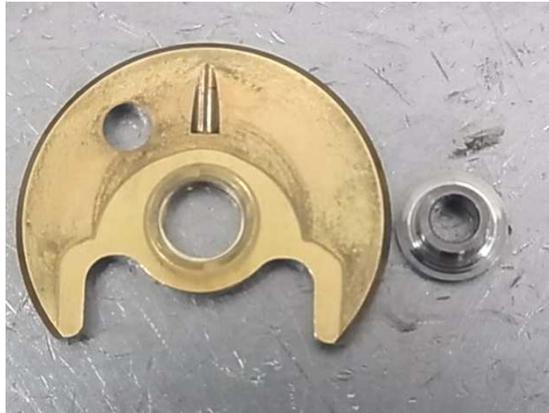
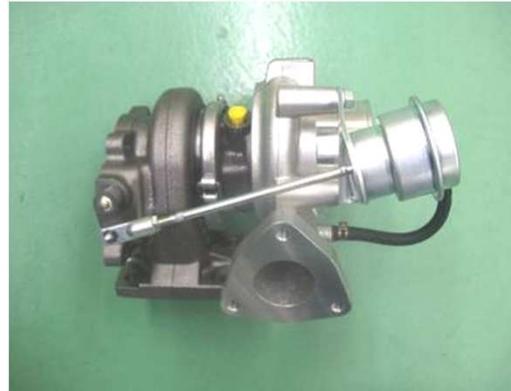
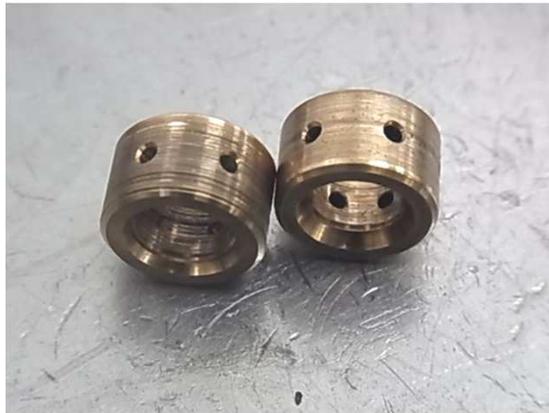
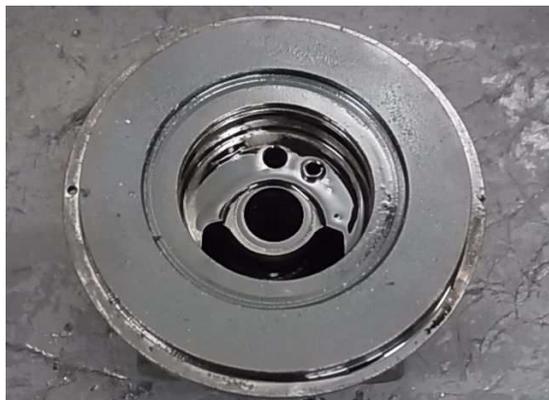
当該エンジンはハイブローバイ及び高温等によりエンジンオイルの早期劣化を起し、ターボチャージャーのベアリングが早期に摩耗を起こす不具合が多発しています。

- ① ターボ交換時にオイル及びオイルフィルターを必ず交換
- ② 定期的かつ、早目のオイル及びフィルターの交換
- ③ 推奨オイル 15w-40

*** 不具合を繰り返し起こします注意下さい。***
