ターボ、VGS(VNT)ノズル部カーボン蓄積不具合

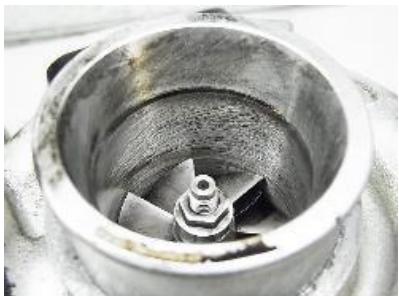
オイル吸込み痕

左写真の様に、吸気入口にオイル吸込み痕や、排気出口部に多量のカーボンが付着している場合、上記不具合が発生している可能性があります。

などの原因が挙げられます。エンジンと周辺機器の確認、点検を必ず行って下さい。

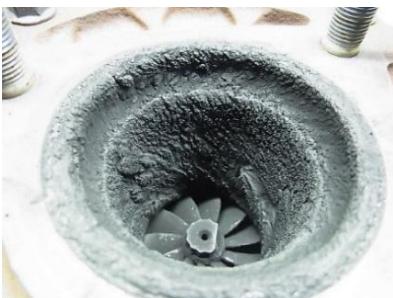
排気出口カーボン蓄積

- ① DPFの再生不良(再生プログラム異常、頻度が多く過ぎる等)
- ② ブリーザーからオイルを吸込み、燃焼ガスに混ざり多量のすすが発生
- ③ インジェクタ等の不良による燃焼不良
