# エルブランド、テラノ、キャラバン搭載ZD30DDTi ターボ不具合の件

販注3

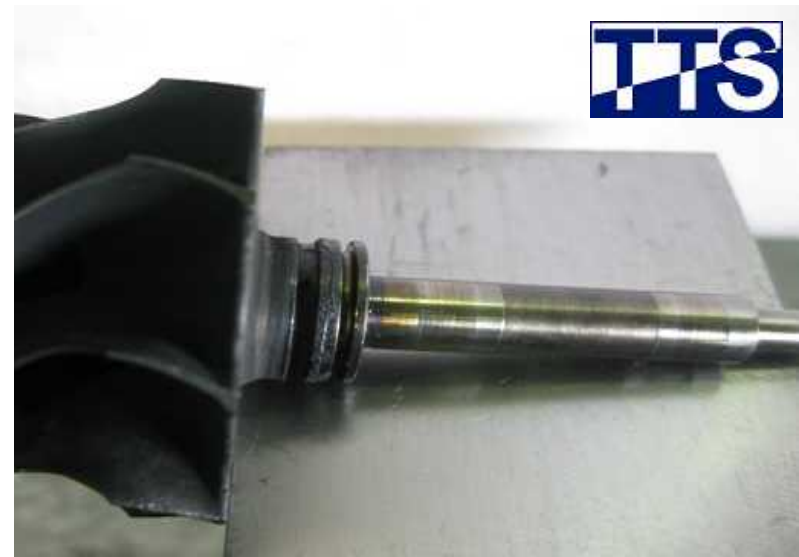
ZD30DDTi搭載ターボチャージャーで左写真のように、潤滑オイルにゴミが混入し、ジャーナルベアリング及びシャフトに傷が入り、ターボが破損する不具合が多発しています。

シャフトジャーナル部、ベアリングの齧り、異常磨耗

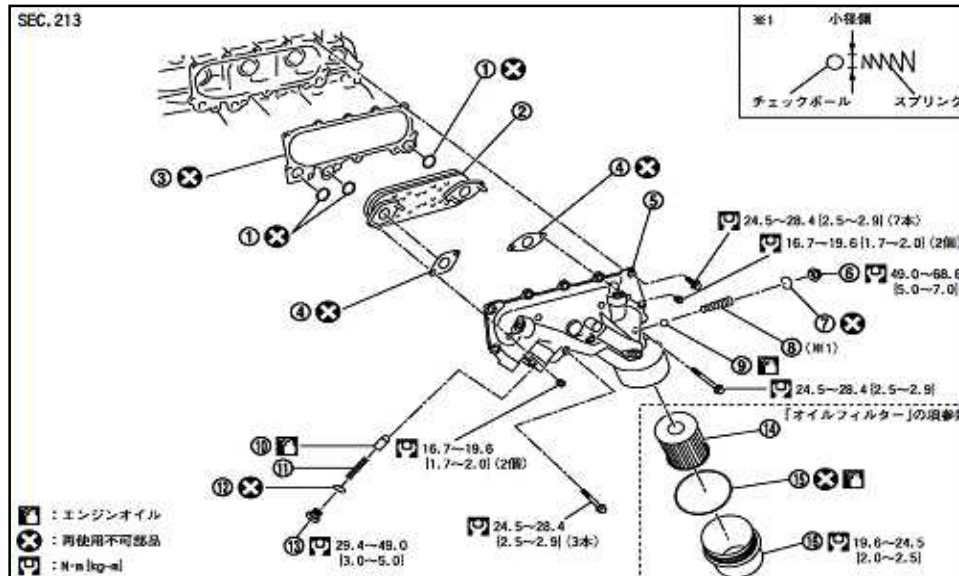
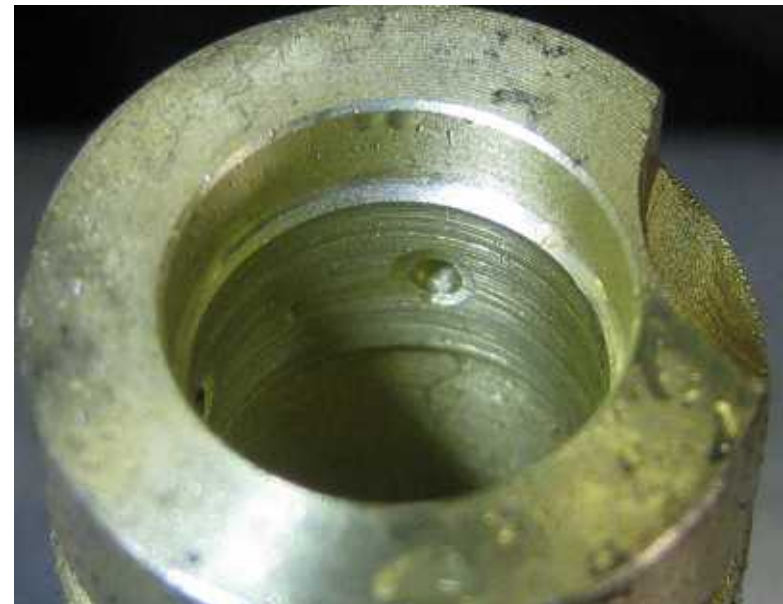
下図のエンジンオイルクーラーハウジングに組み込まれている、オイルバイパスバルブ(下図10、オイルフィルターが目詰まりした場合、応急的にオイルをバイパスさせる役目)のピストンが固着し、フィルターを通らないゴミの混入したオイルがターボに流れ、ベアリングに傷をつけてしまう。バイパスバルブピストンの固着原因はクーラーハウジング(アルミ製)のピストンボアと、ピストンの傾き、齧り及びゴミの噛込等によって発生すると推定されます。下記クーラーハウジングの点検、洗浄及び必要により交換をお願いします。

上記原因でターボが破損した場合は保証の対象とはなりません、必ず確認、対処下さい。
