**三菱6M60系ターボチャージャー・タービンハウジング熱歪による
不具合多発情報** **ターボ品番 49187-01211**

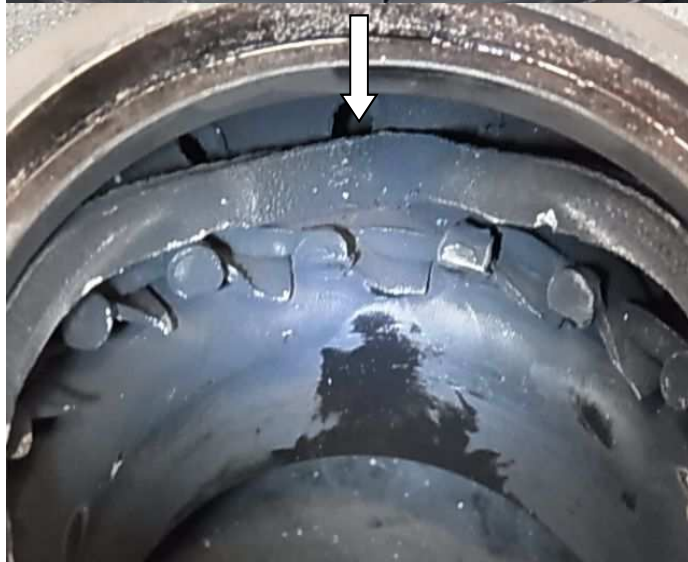
VGノズルの変形

三菱ふそう6M60に装着されているターボチャージャーでタービンハウジングが高温の為、歪み、亀裂の発生が多発しています。

左の写真のようなタービンハウジングの亀裂、熱変形により、VGノズルの作動不良を起し、加速不良やオーバーブーストの症状を発生させます。

エンジンの排気温度の異常上昇原因を確認し改善して下さい。短期間で同様不具合を繰り返す事があります。

* 必ずインジェクターの点検、必要により交換を実施して下さい。

* カムシャフト及びタペットを点検し、必要により交換を実施して下さい。
