給気側ナット飛込み注意

代注5

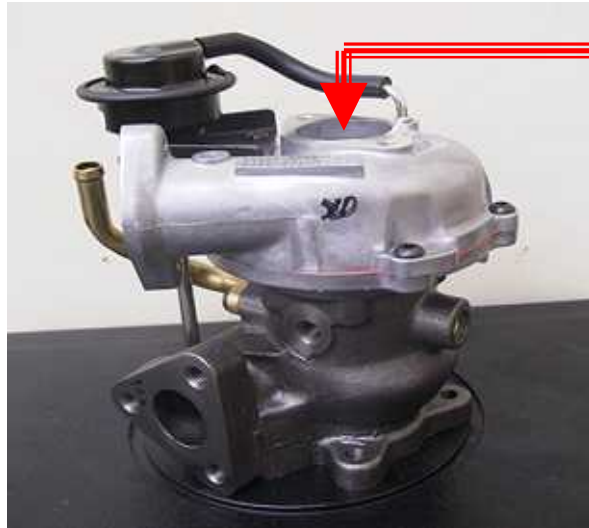
返却されるコアの殆どがナットが外れており、外れたナットがエアークリーナー、吸気パイプに残っているとターボを交換しても又、ターボに吸込まれてインペラを壊してしまいます。

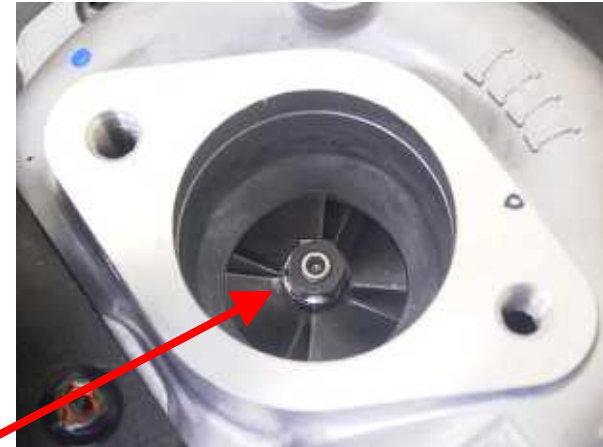
取り外したコアを吸入側から覗いて下さい、シャフトの先端にインペラ締付のナットが付いているはずで、(機種によってはナット無しインペラに直接ネジがきつてある)

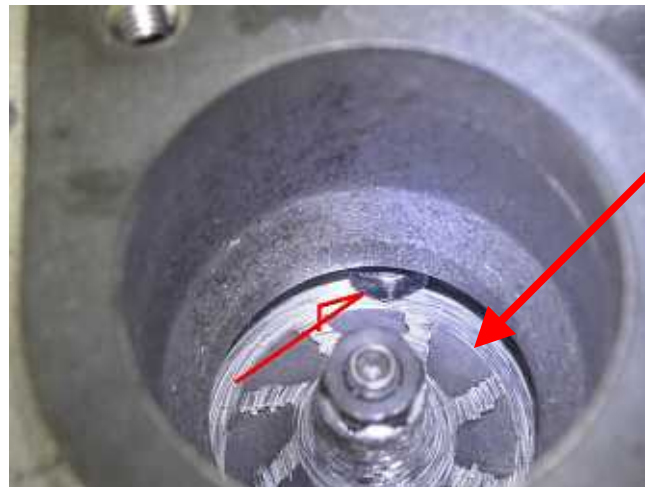
正常に付いているナットの写真

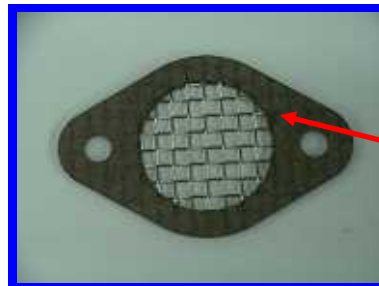
スズキ用ガスケットには飛込み防止ネットがはってある(TTS製)
